FICHE-ACTION n° 8

Restauration d'un bras secondaire
de la Loire sur le site du
pont de Gannay (Saône-et-Loire)

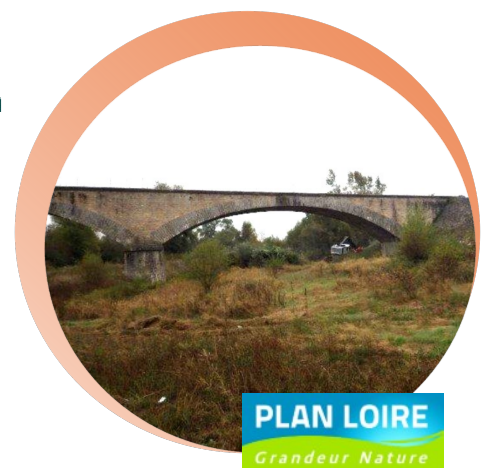
La restauration du bras secondaire de la Loire a consisté en la **suppression de la forêt alluviale** installée via **des travaux d'abattage des arbres et arbustes, de dessouchage, d'exportation des bois et résidus de coupes et de scarification**, dans le but de retirer les systèmes racinaires enfouis. L'objectif des travaux réalisés en 2017 était de **réactiver le fonctionnement du chenal secondaire et de favoriser l'entretien naturel du lit**.

Une seconde intervention mécanique organisée en 2018 a permis de retirer les branches ou systèmes racinaires enfouis qui n'avaient pas été extraits l'année précédente.

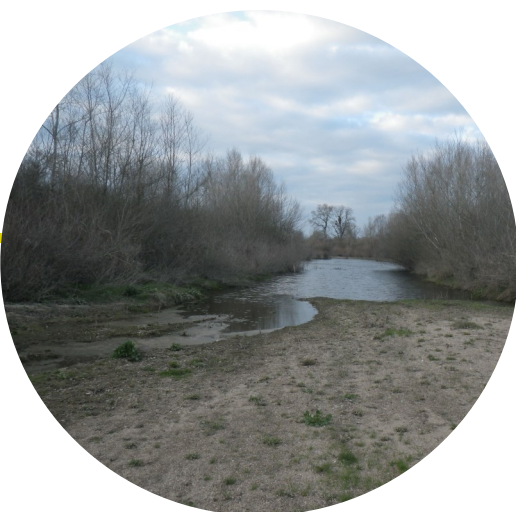
La banalisation du milieu engendré par la fermeture des bras secondaires s'accompagne d'une disparition des frayères. La **restauration du bras secondaire** a permis de **favoriser des écosystèmes qui avaient été précédemment dégradés ou qui avaient disparu** : la végétation herbacée inféodée aux sols sableux caractéristiques des bords de fleuve a été favorisée au détriment de la végétation ligneuse.
